Reaktivierung des OptiBeams bei DJ8EW

Samstag, 9. April 2022, 12 Uhr MESZ

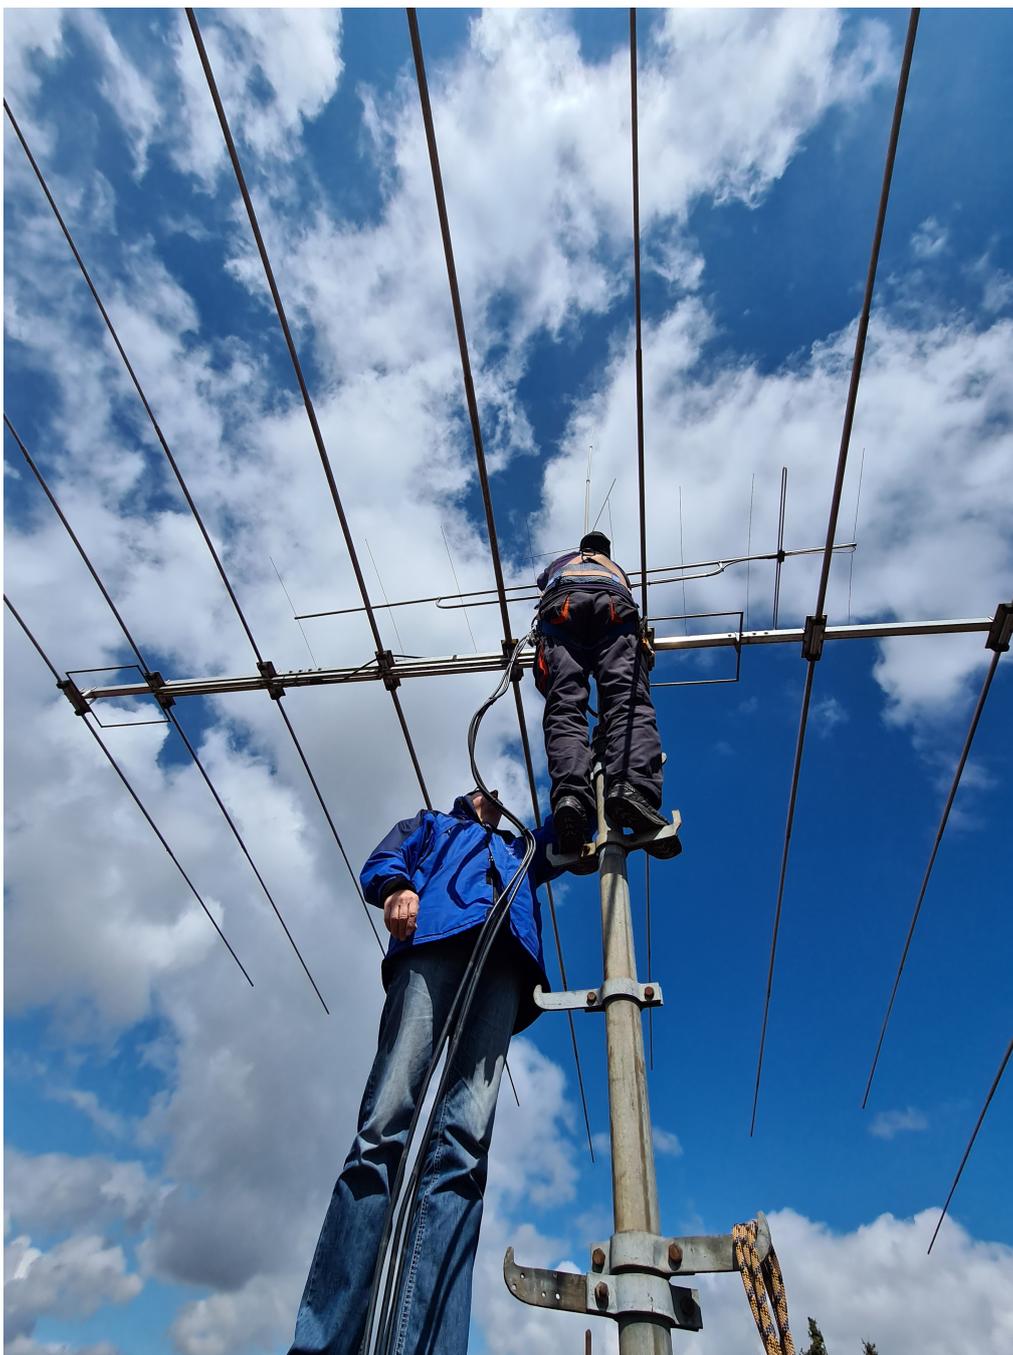
Abbildung 1: DK5MB montiert die Umlenkrolle über dem Beam, mit dem dann anschließend die Antenne abgesenkt werden kann

Da der Dachfirst bei DJ8EW relativ gut über ein Dachfenster zugänglich ist und der Mast zudem permanent mit Steigeisen ausgestattet ist, wurde die Umlenkrolle von Tom geschickt an der 2-m-Flexa-Yagi montiert. Das Zugseil wurde an einem Führungsseil befestigt, welches den Boom an zwei Punkten fixierte, um während des Absenkens die Balance der Antenne zu halten.

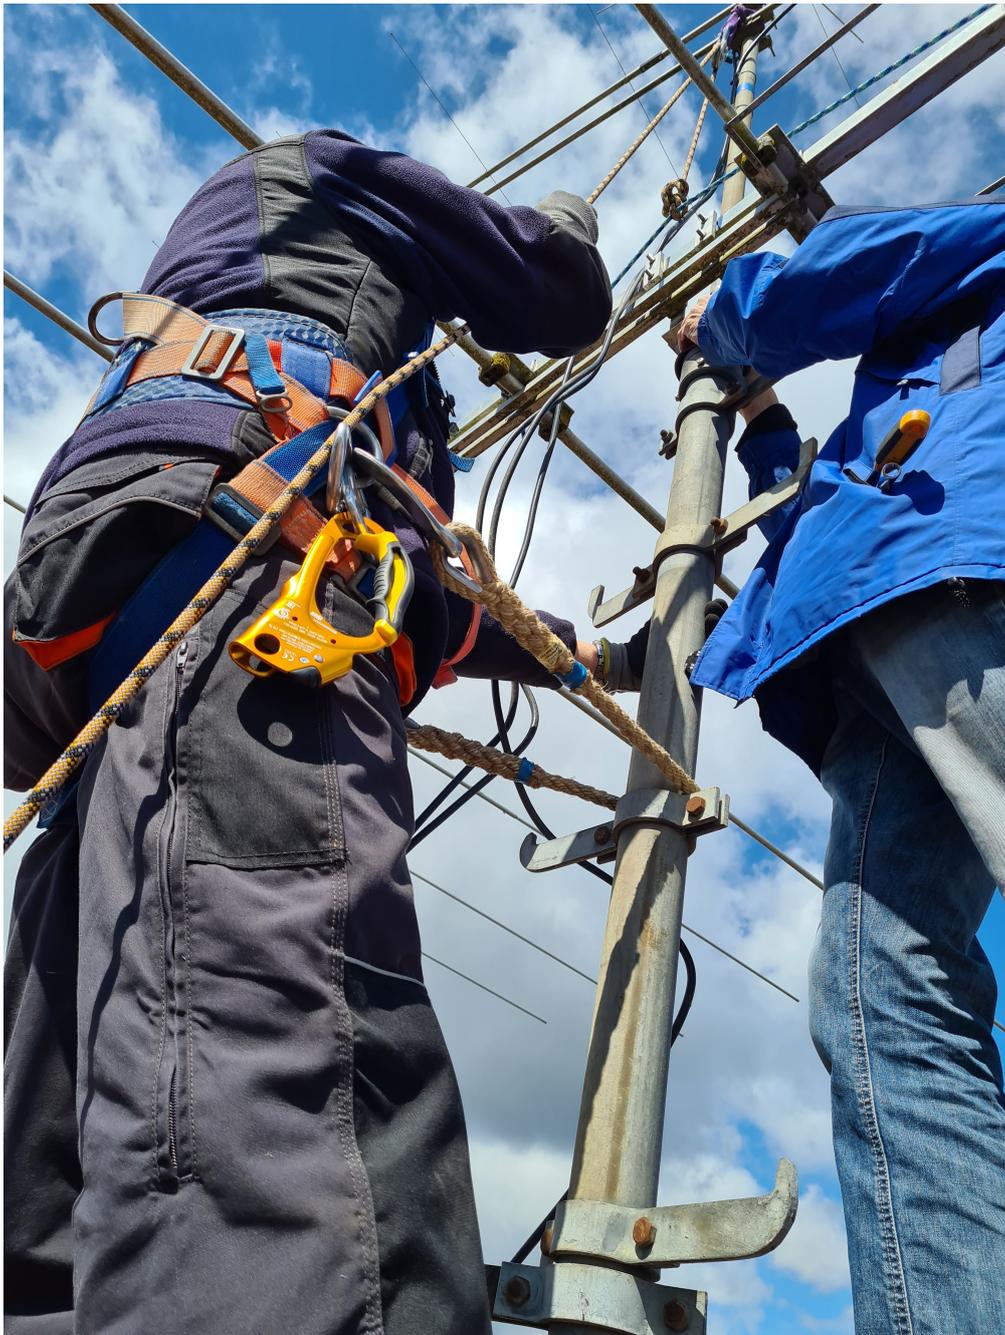
Abbildung 2: Der Beam wird langsam abgesenkt

Vor dem eigentlichen Absenken mußte noch die Kelemen-Drahtantenne und die X50 UKW-Vertikalantenne der sog. "Küchenstation" vorübergehend demontiert werden. Danach konnte es losgehen und nach kurzer Zeit befand sich der Beam bereits in Montagehöhe 0,5m über dem Dachfirst. Nach Entfernen des Schrumpfschlauchs konnte nun der Stecker (Bauart "UHF-Spezial") vom Balun gelöst werden.

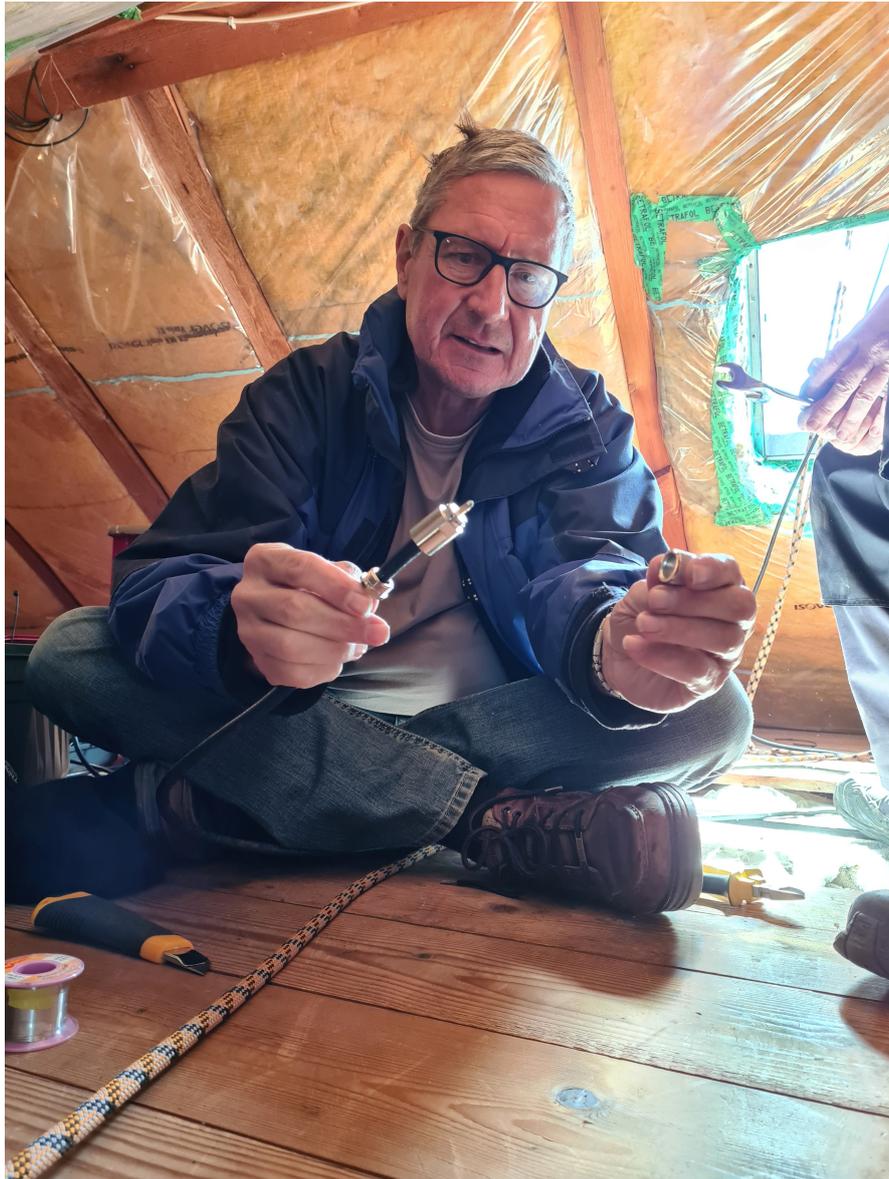
Tom, DK5MB, Luise, DL2MLU und Ben, DL6RAI treffen bei Lothar, DJ8EW, in Erding ein um Lothars Kurzwellen-Antennenanlage zu überarbeiten. In den Monaten davor war die Kurzwellen-antenne vom Typ OptiBeam OB-9-5 wegen hohen VSWRs nicht mehr nutzbar gewesen. In einem Vorab-Termin am 19. März konnte die Ursache durch "Naggeln" an verschiedenen Stellen der Antennenanlage auf die Steckerverbindung zwischen Koaxkabel und Balun eingegrenzt werden.

Wie sich zeigte, war die Massekontaktierung des Steckers Ursache für den Ausfall. Die Überwurfmutter konnte leicht vom Steckerkörper abgezogen werden, somit war kein ausreichender Anpressdruck sichergestellt. Wir entschieden uns, diesen – eigentlich hochwertigen – Stecker durch einen konventionellen PL-259-TG zu ersetzen.

Abbildung 3: Die Überwurfmutter lässt sich leicht vom Steckerkörper lösen. Keine zuverlässige Masseverbindung!

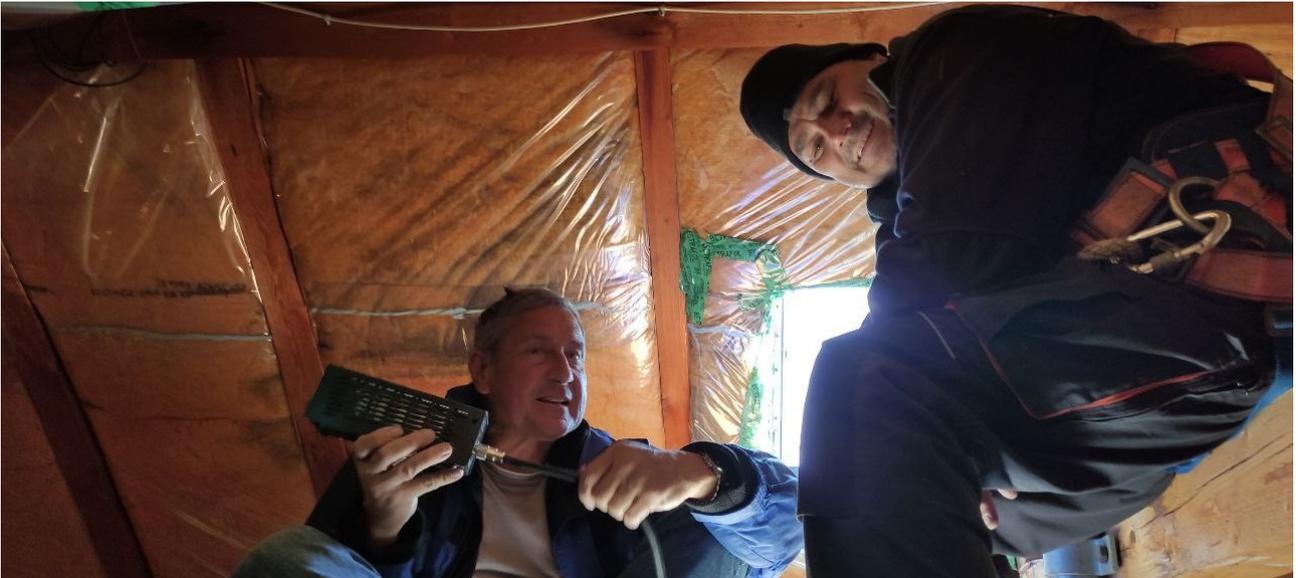
Abbildung 4: Der neu montierte Stecker ist stabil!

DL6RAI zeigte seine Methode, diesen Stecker zu montieren: Sowohl Innenleiter als auch Geflecht wurden verlötet. Nach dem sog. "Drehtest" (Stecker darf sich auf dem Kabel nicht mehr drehen) musste noch kurz nachgearbeitet werden. Im zweiten Gang fiel der Test dann positiv aus und die Verbindung zur Test-Dummy-Load war nun auch elektrisch stabil.

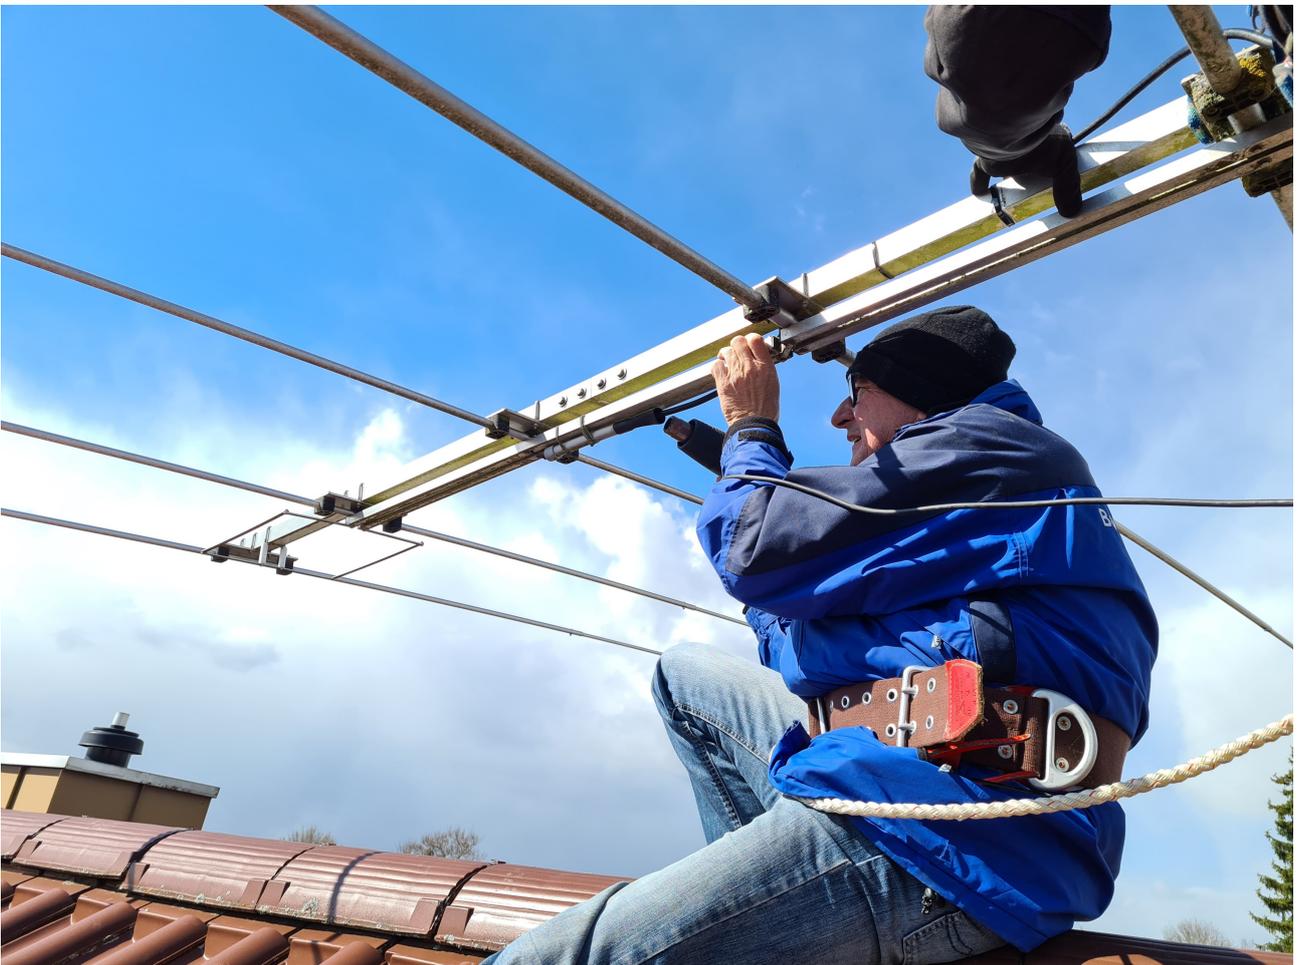
Abbildung 5: Die Verbindung wird wieder wetterfest gemacht

Mittels 3:1 Schrumpfschlauch wurde die Steckverbindung anschließend wetterfest gemacht. Nun

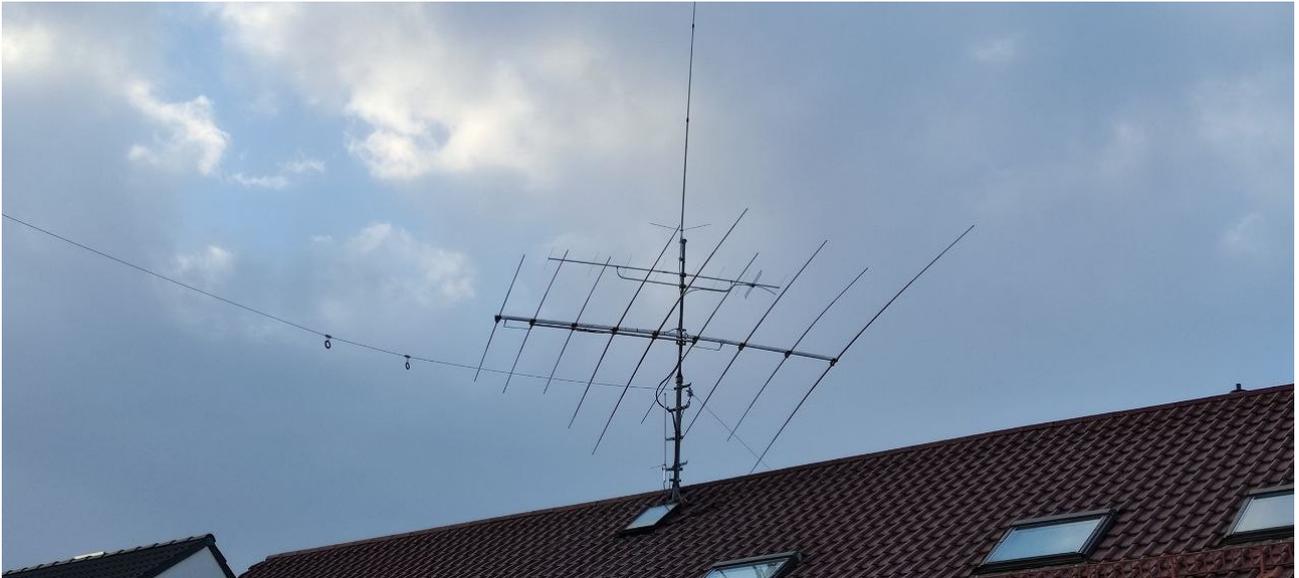
Abbildung 6: DJ8EW's Antennenanlage ist nun wieder betriebsbereit.

wurde der OptiBeam stückweise wieder in die Endposition gebracht. Das Einfädeln der Halteschellen am Mast war eine kleine Herausforderung, da der Wind immer wieder den großen Beam wegdrehte. Aber schließlich gelang es und die Antenne befand sich wieder in der Endposition, ca. 2.5 m über dem Dachfirst.

Gegen 16 Uhr waren die Arbeiten beendet, alle Antennen wieder montiert und alle Beteiligten glücklich und zufrieden. Als letzte Maßnahme wurde noch ein Richtungs-Offset von ca. 60° zwischen Rotoranzeige und Wirklichkeit korrigiert.
